## Postęp prac konserwatorskich związanych z zabytkowym zegarem na kościele p.w. św. Józefa w Krakowie

### I. Wstęp

Dnia 01.09.2023 zostało przygotowane opracowanie dokumentujące postęp prac renowacyjnych zabytkowego zegara wieżowego.

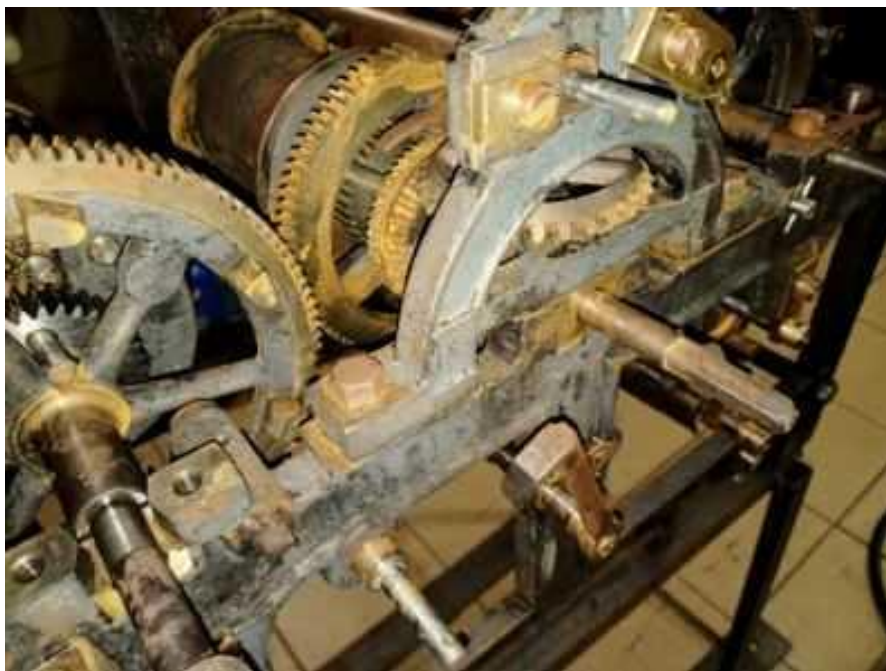
2. Mechanizm w Pracowni Zegarmistrzowskiej przed rozebraniem

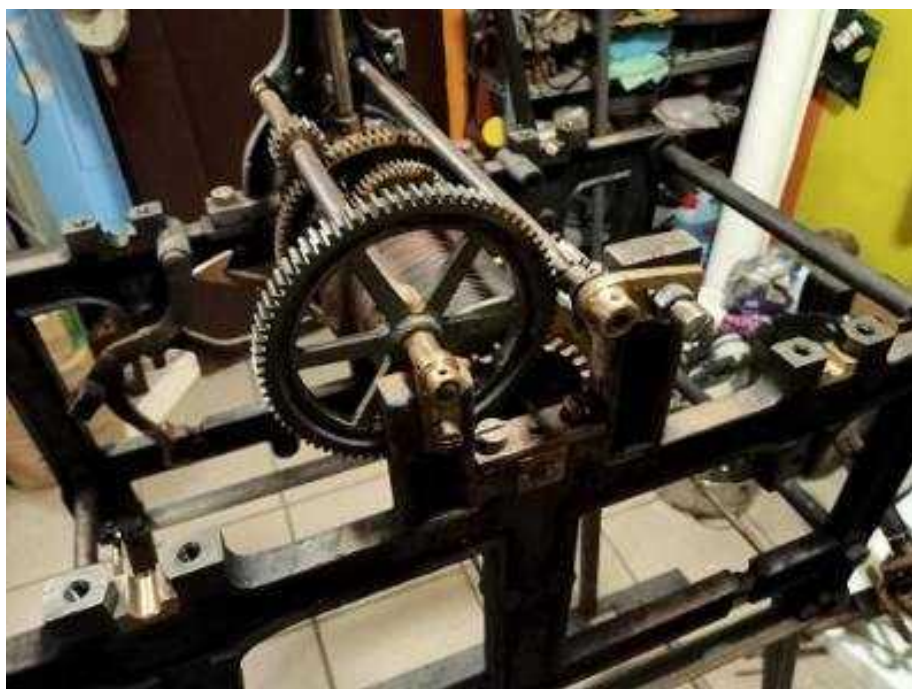
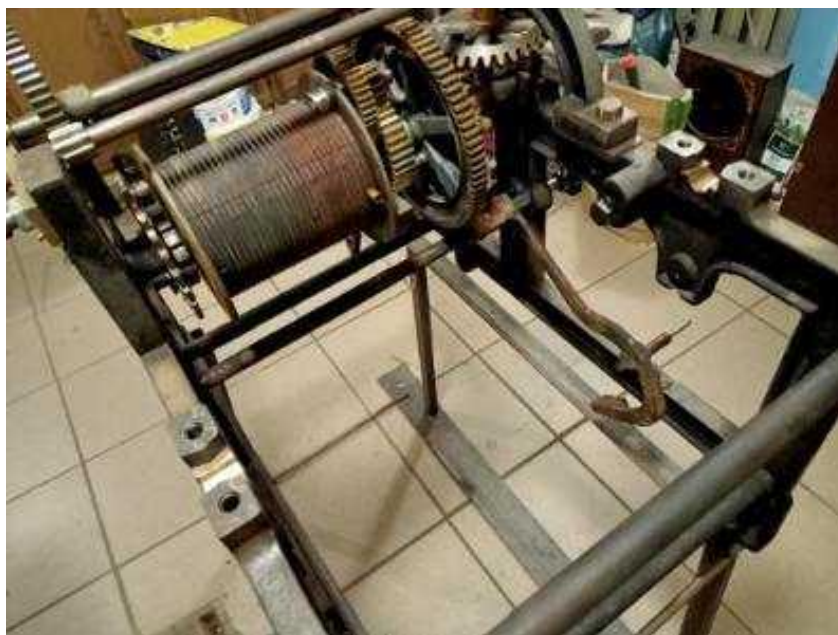
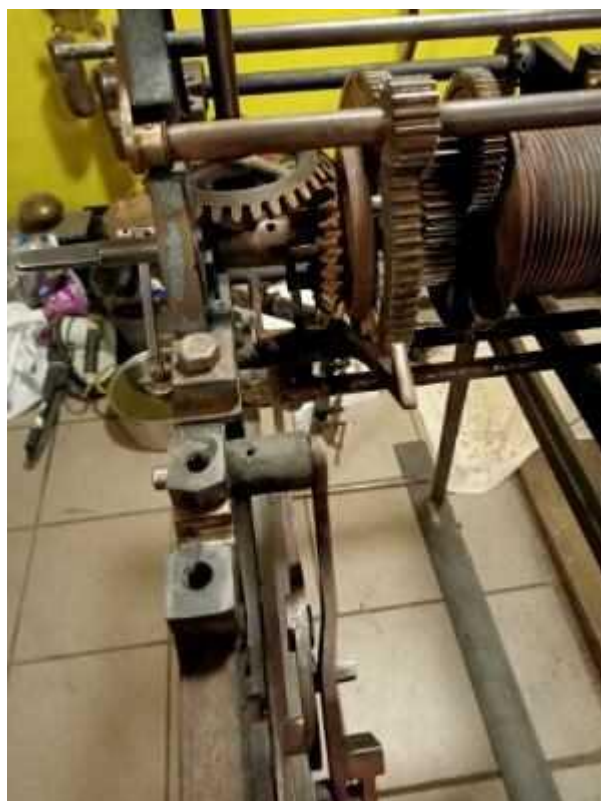
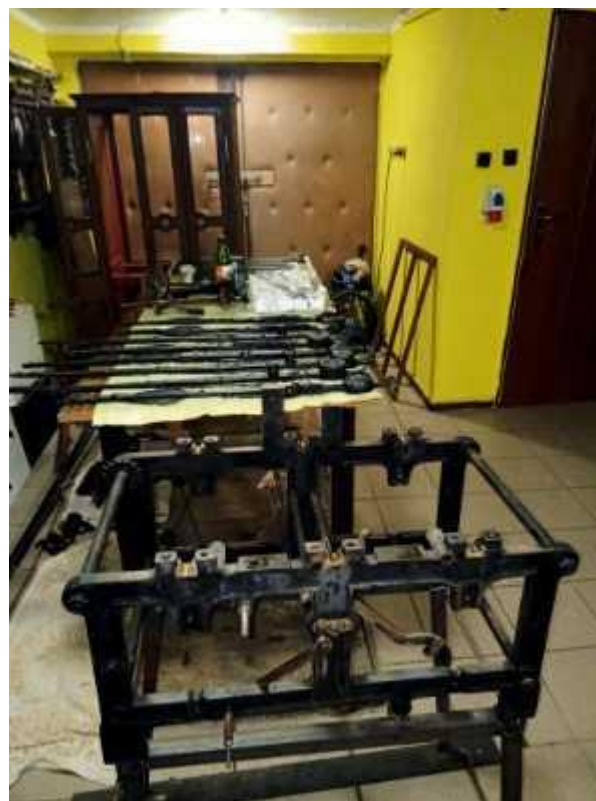
3. Mechanizm w Pracowni Zegarmistrzowskiej w trakcie rozbiórki

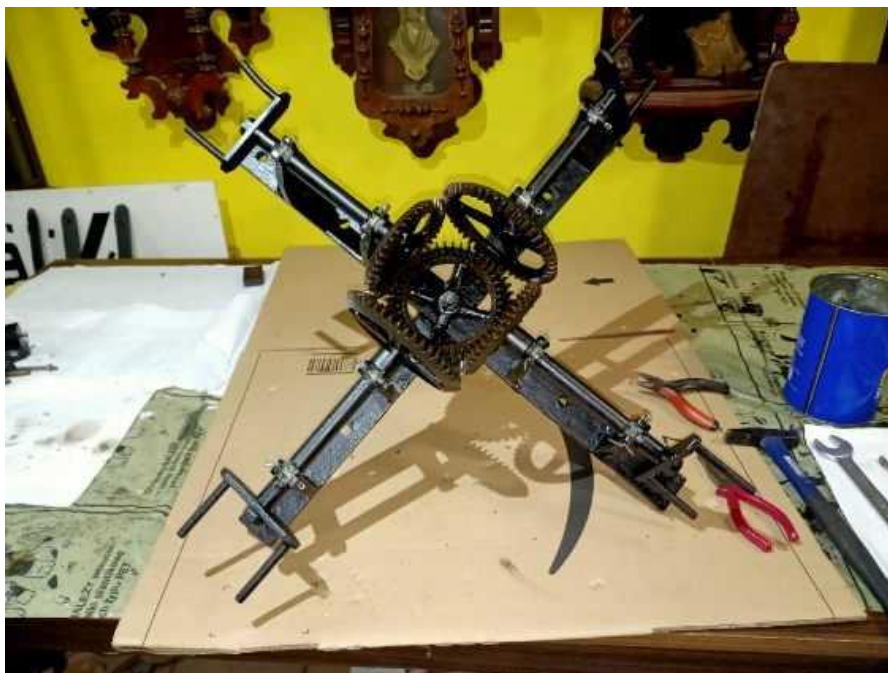
4. Centralny rozrząd zegara po renowacji

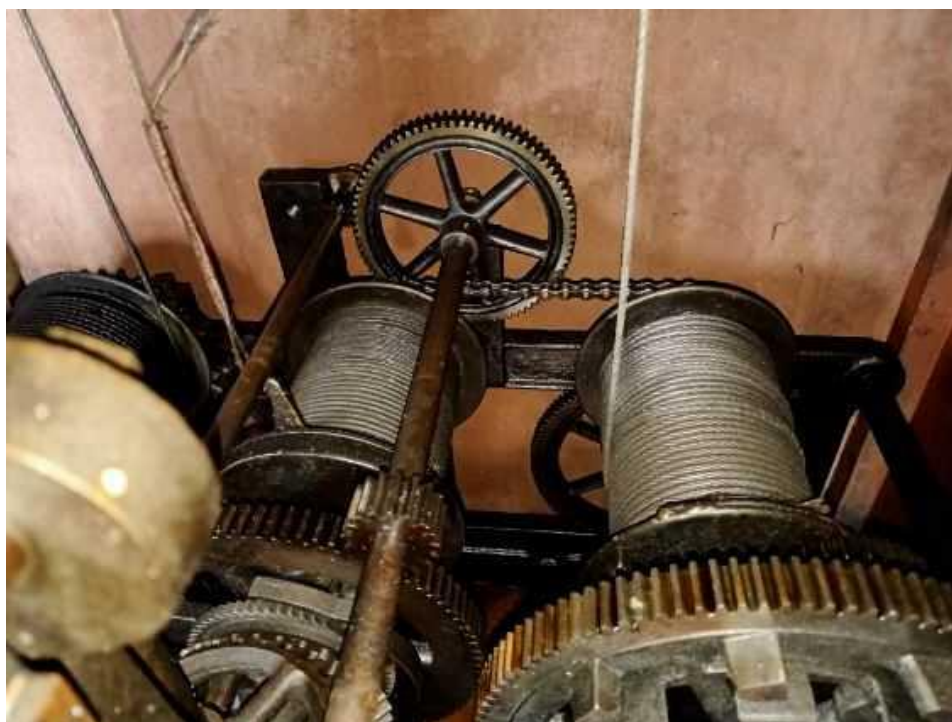
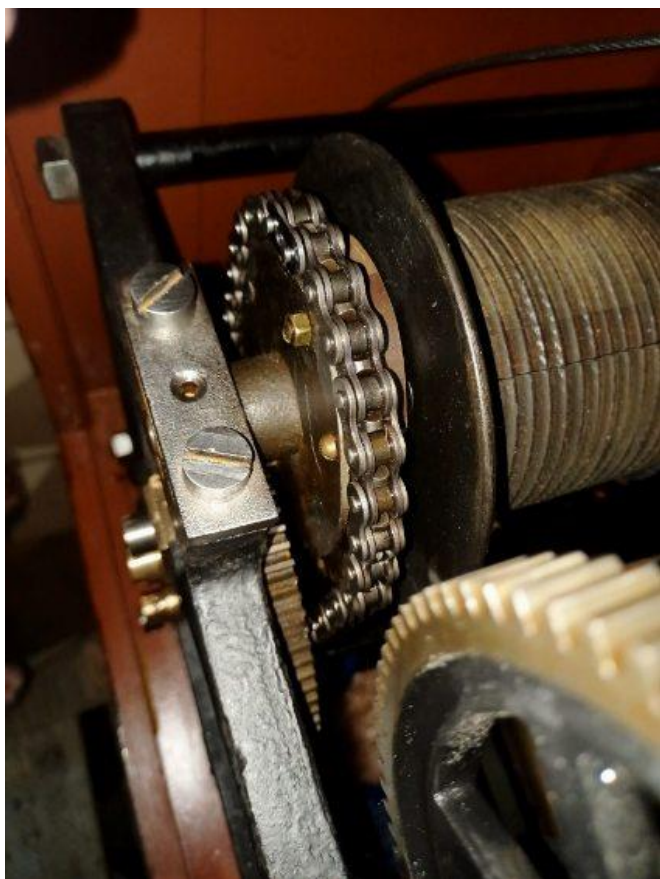
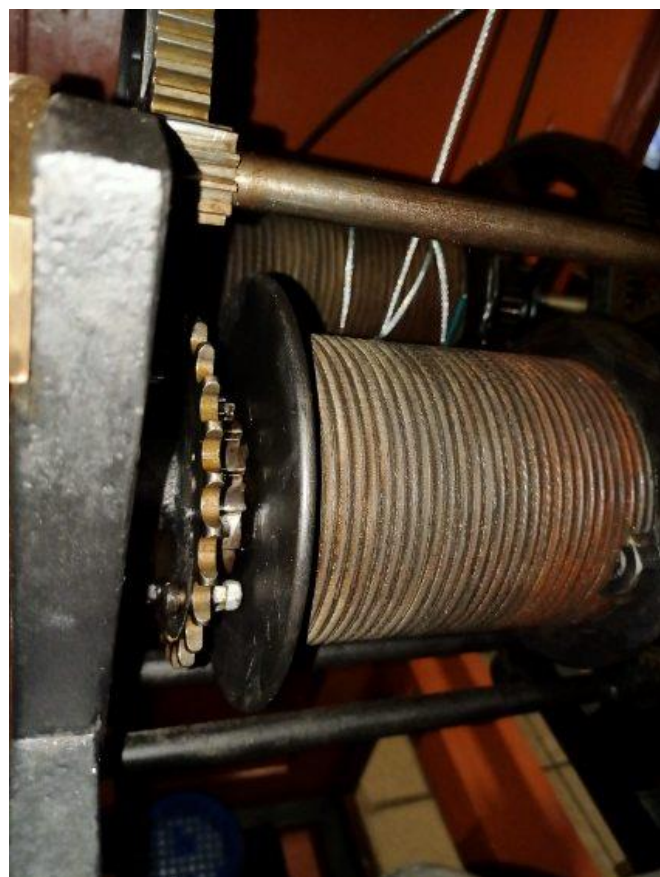
5. Bębny napędu chodu oraz wybijanie godzin i kwadransów zegara po renowacji

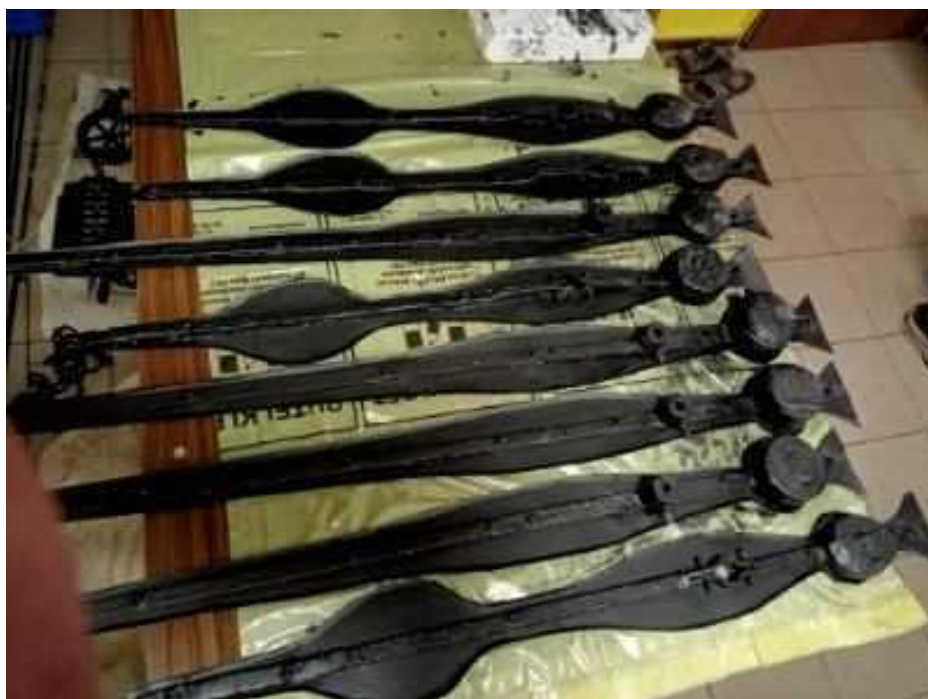
6. Wskazówki kwadransowe i godzinowe po renowacji

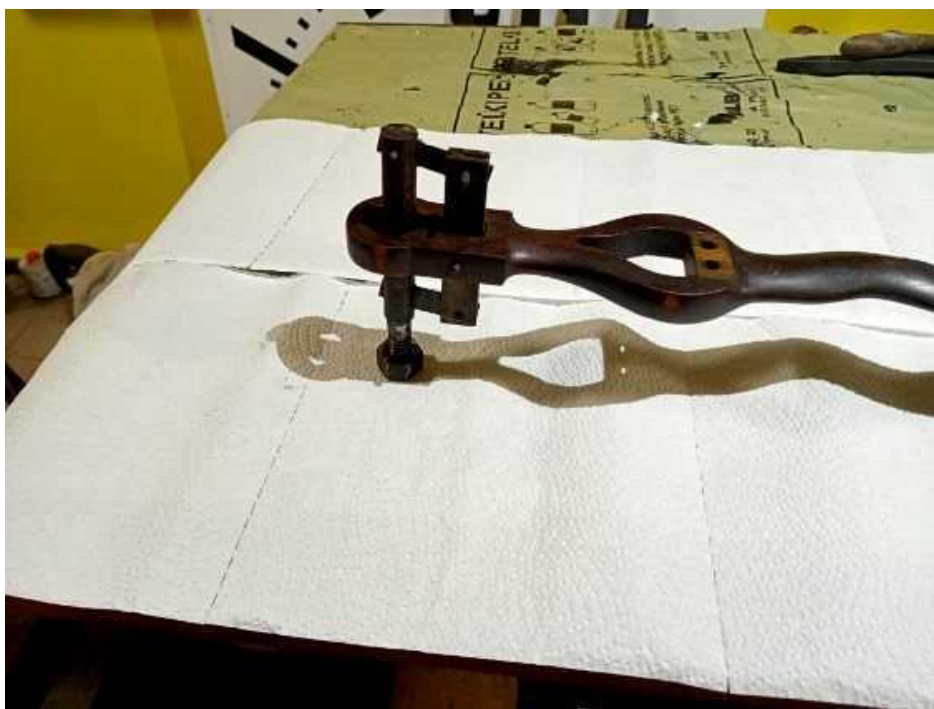
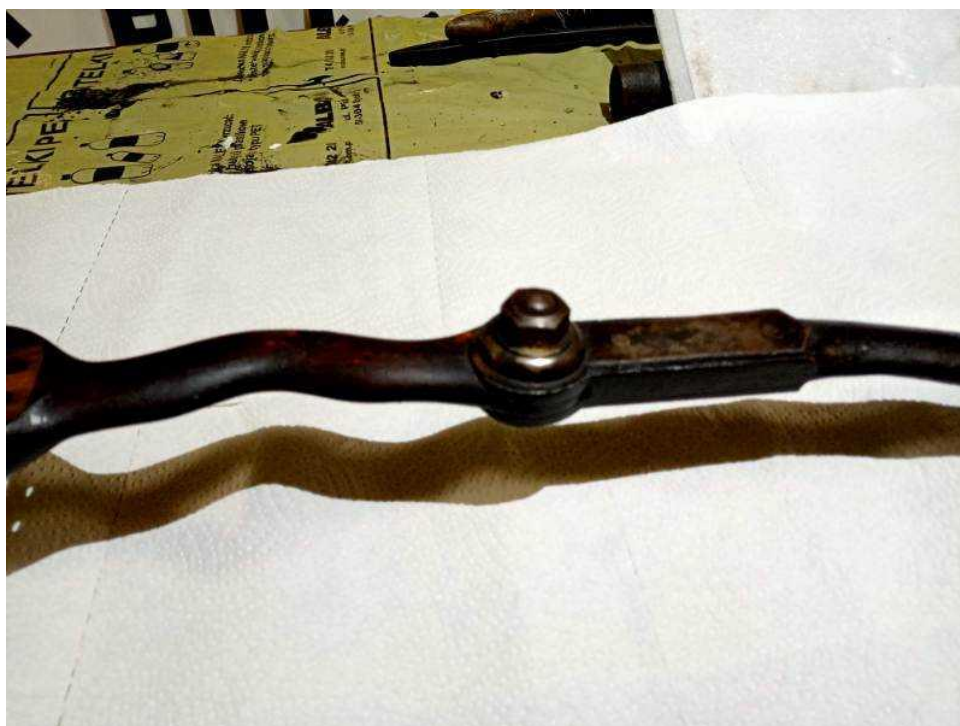
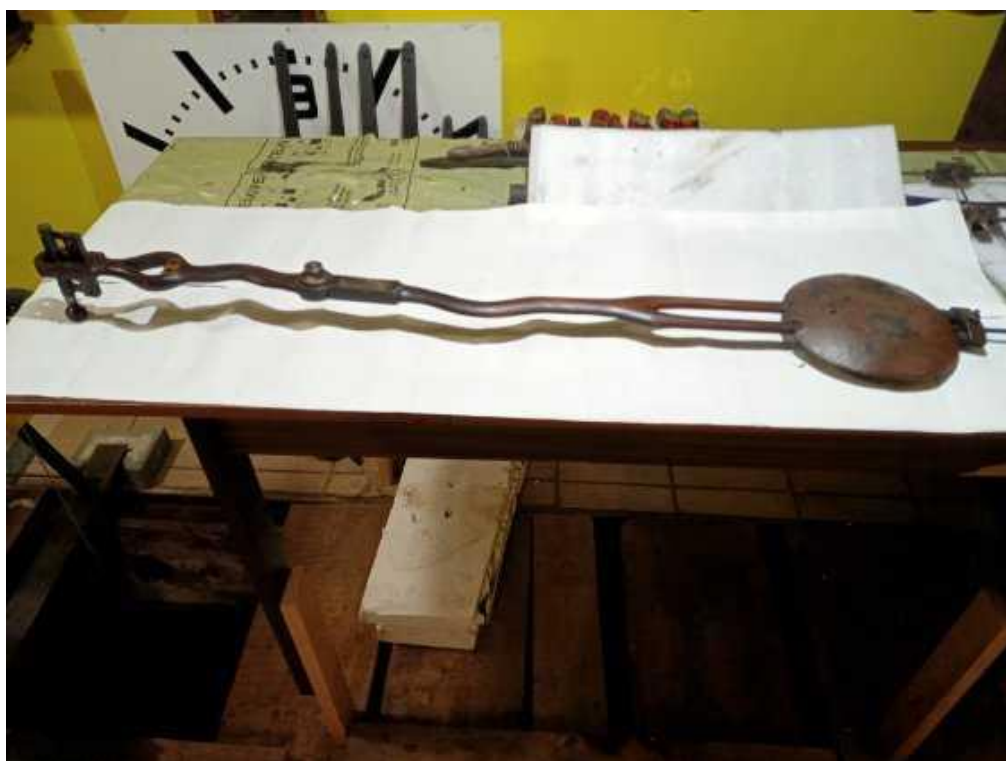
7. Wahadło po regulacji i konserwacji

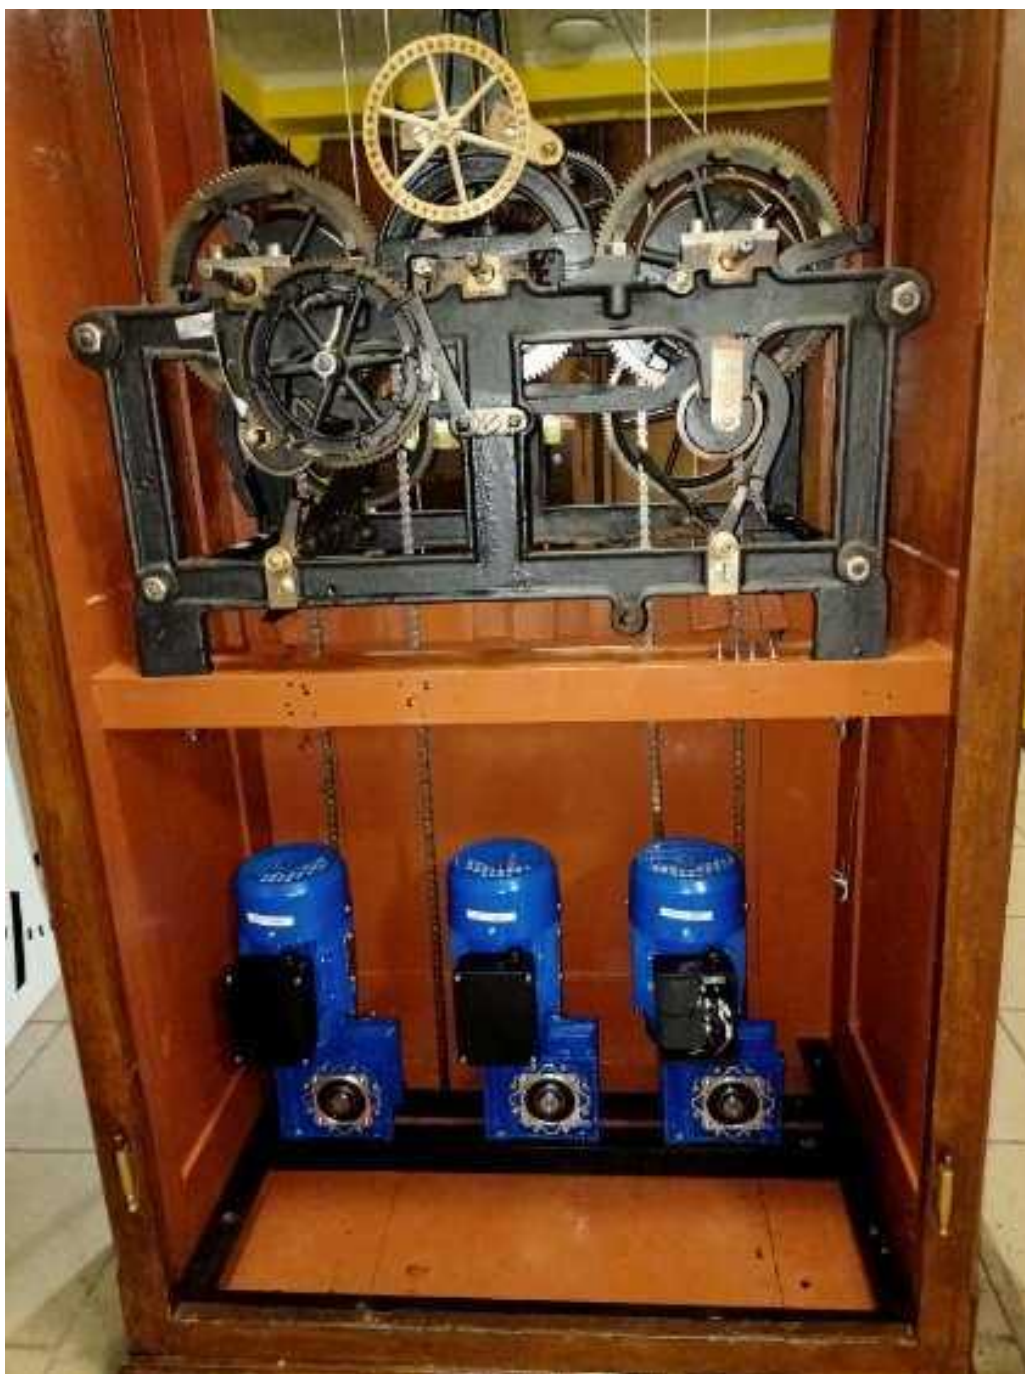
8. Kompletny mechanizm wraz z obudową i mechanizmami napędowymi po renowacji

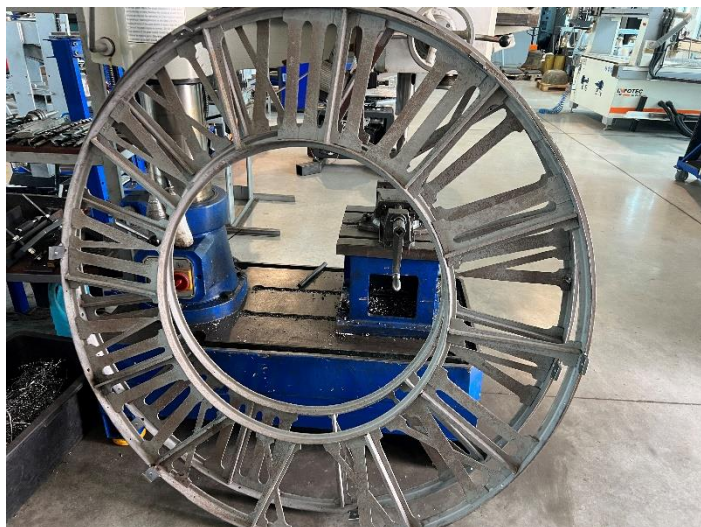
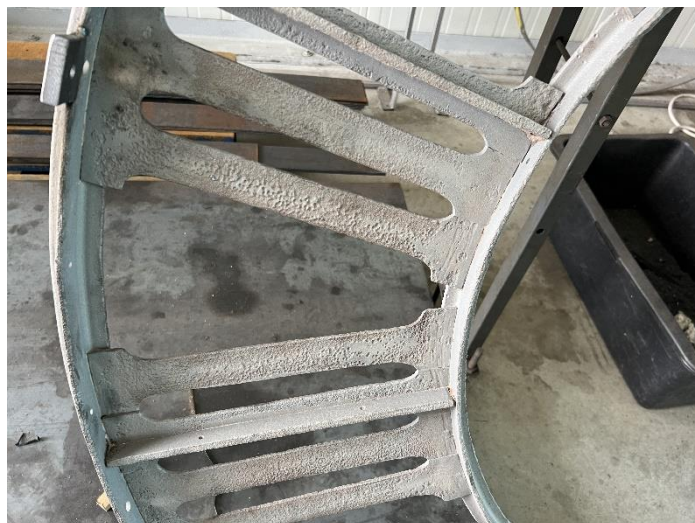
5. Tarcze po piaskowaniu

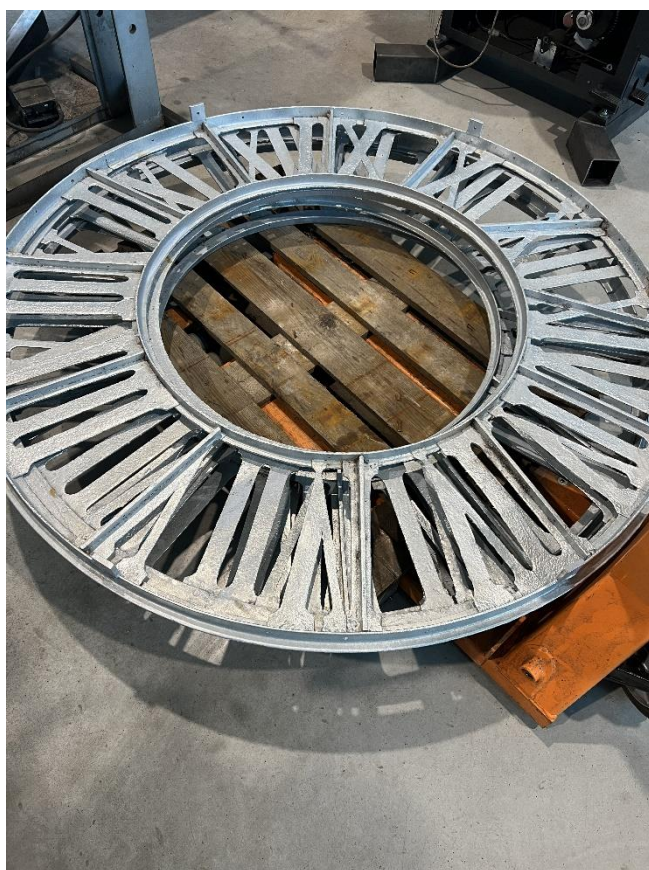
6. Tarcze po zabezpieczeniu antykorozyjnym

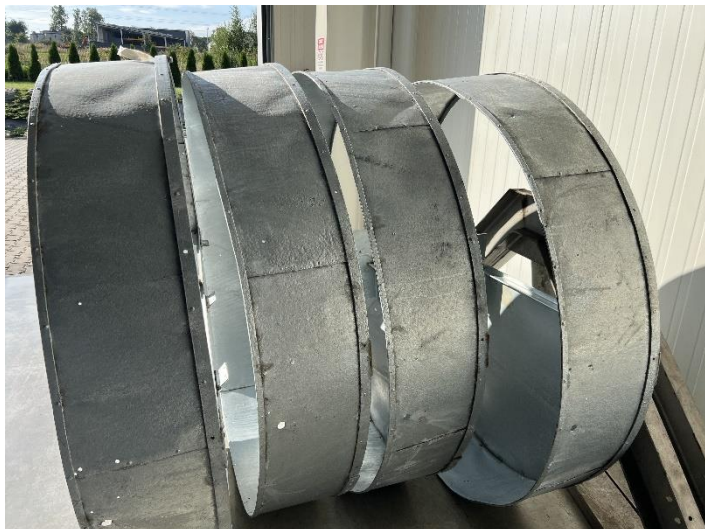
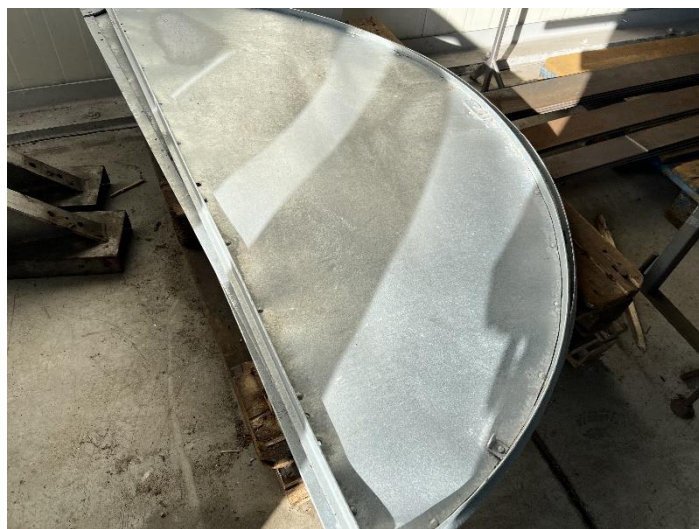
7. Obudowy po zabezpieczeniu antykorozyjnym

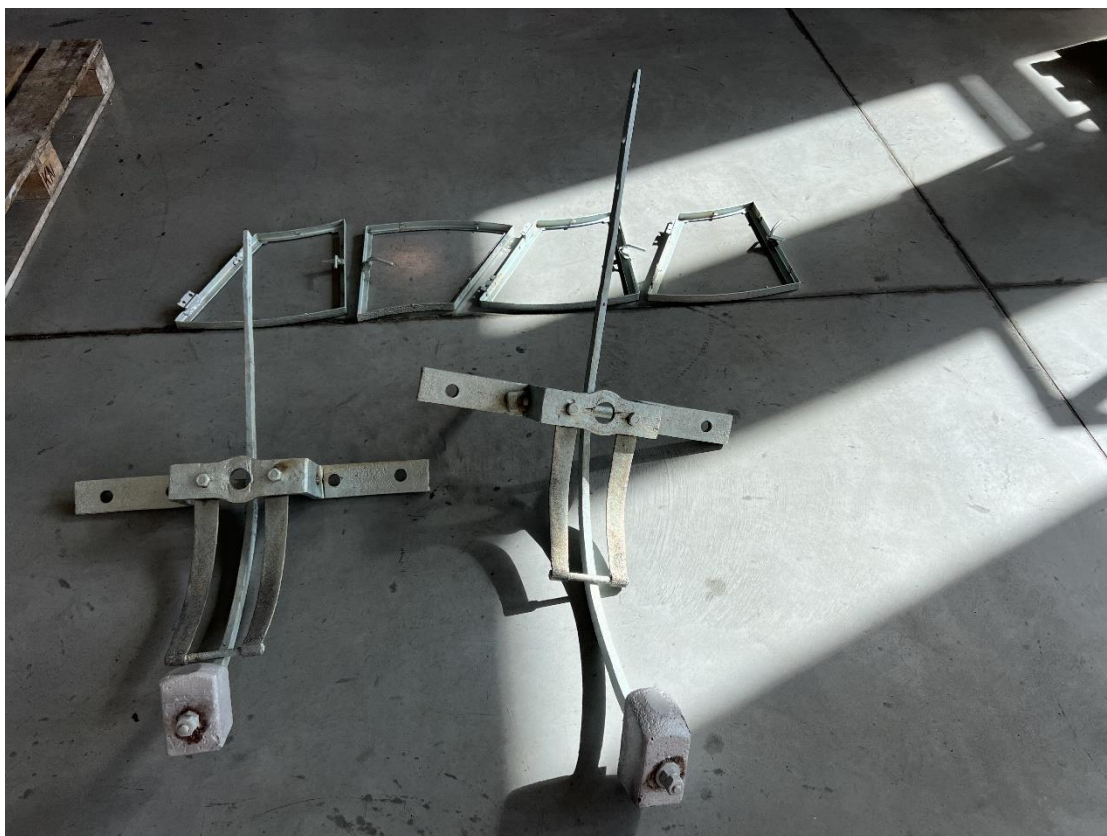
8. Bijaki gongów zegarowych wraz z mocowaniem po wyczyszczeniu, pokryciu zabezpieczeniem antykorozyjnym i renowacji

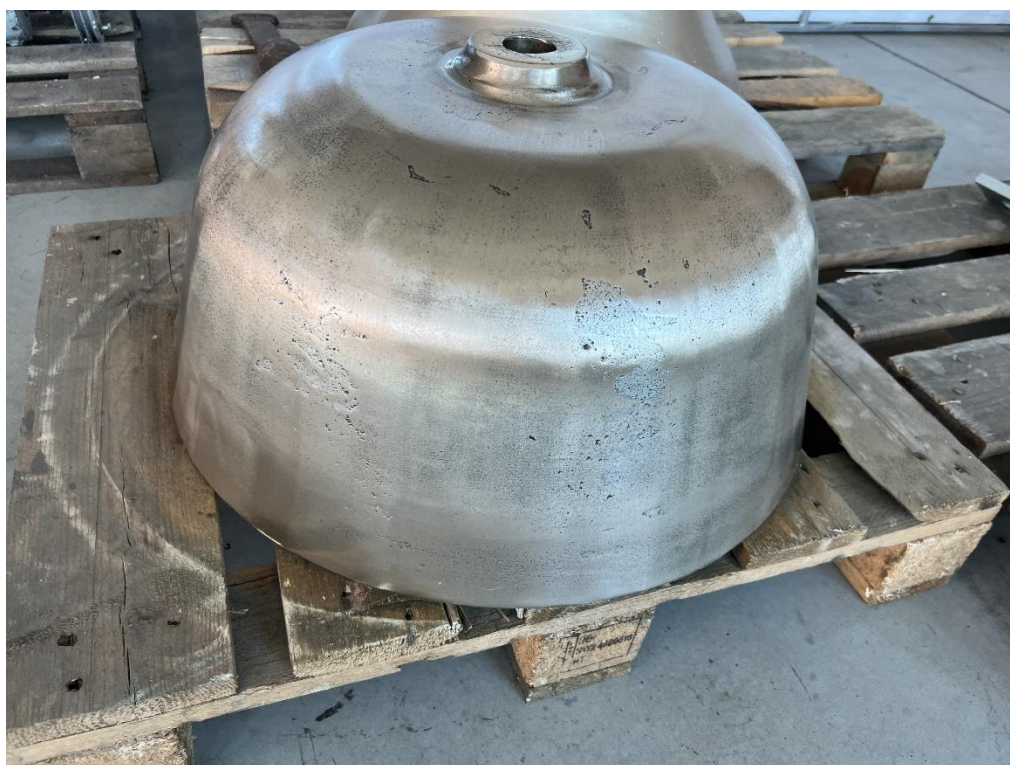
9. Gong kwadransowy po renowacji
